Rapport de visite du CHSCT d'Est Ensemble à l'Unité Nord de la DPVD

Visite du mercredi 13 juin 2018 à 9:30 en présence de Kada Zeroual, secrétaire du CHSCT, Nicolas Mededji, Yannig Geoffroy, Bruno Camhaji mandatés CHSCT, Marine Devé, Rebecca Douillet, Nathalie Missary du Pôle Vie au Travail et Johann Cauchin Directeur de la DPVD.

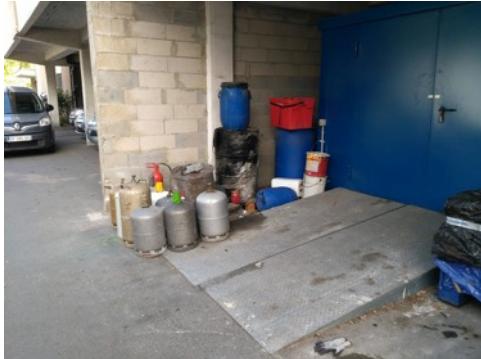
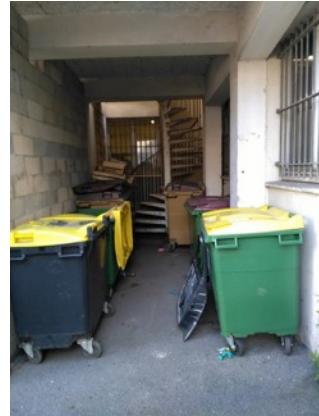
Accès

Nous sommes frappés au premier abord par l'exiguïté de l'accès au garage. En effet, des voitures sont garées de part et d'autre de cet accès, réduisant la circulation à une seule voie.

Nous avons également constaté que cette disposition comportait des risques pour les piétons (essentiellement des agents de l'UT) et notamment en cas de marche arrière des camions. Le rapport Cramif pointait également ce risque.

On trouve dans ce passage des déchets non étiquetés et comportant des substances potentiellement dangereuses. Des poubelles gênent le passage de la sortie de secours.

Le problème des véhicules particuliers stationnés à cet endroit a été soulevé, Mme Devé et M. Cauchin ont assuré qu'une solution était en cours de recherche pour trouver un parking sécurisé dans les environs.

Nous demandons qu'une échéance soit donnée au CHSCT.

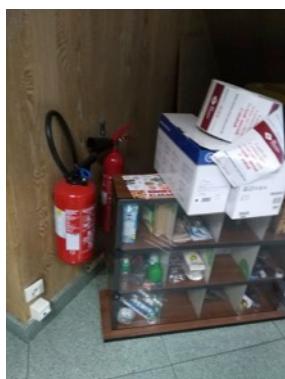
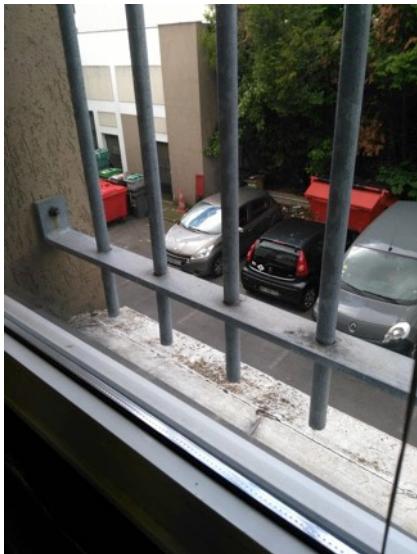
En revanche à la visite du premier étage pour tout le reste du bâtiment, nous avons pu constater une exposition directe à la pollution. Les bureaux des chefs d'équipes et de la maintenance, desservis par un long couloir, ont des fenêtres qui donnent sur la voie d'accès au garage. Les meubles de bureau, nettoyés régulièrement nous l'espérons, sont poussiéreux très vite, les pots d'échappement des camions donnant sur leurs fenêtres. Les agents sont résignés face à cette situation qu'ils ont signalée depuis trop longtemps maintenant. Certains considérant notre visite comme inutile puisque les autres visites n'ont été suivies d'aucun effet pour eux.

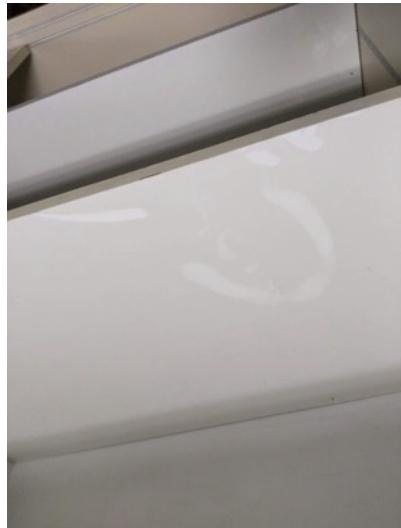
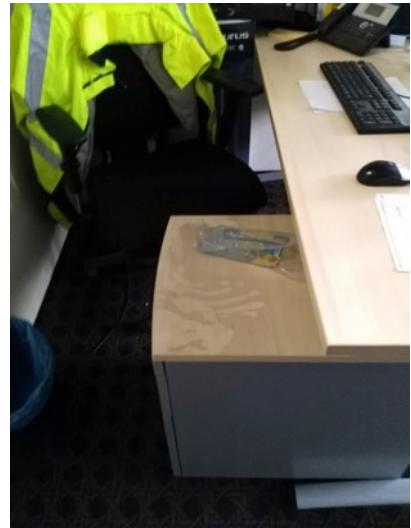
Le long couloir qui dessert les bureaux du premier étage comporte des placards qui donnent sur le hangar/garage. Mal isolés de ce hangar ils sont directement exposés aux poussières de celui-ci. L'intérieur de ces placards n'est apparemment pas nettoyé et très poussiéreux.

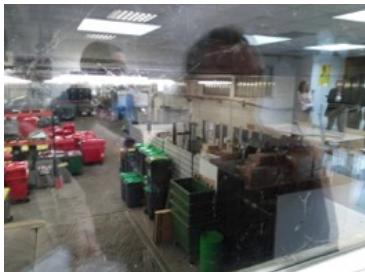
Le réfectoire a une paroi commune avec les placards et une paroi donnant sur le hangar avec une surface vitrée.

A ce moment, les plus sensibles à la pollution ont ressenti une affectation des voies ORL (yeux, nez et gorge irrités pour Bruno Camhaji). Même si la pièce est bien entretenue sa pollution ne fait pas de doute. C'est pourtant là que les agents se restaurent. L'armoire à pharmacie contenait du matériel périmé.

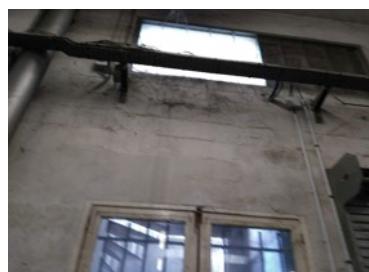
Hangar/garage

La poussière y règne. Comme relevé par le DU et le rapport de la Cramif, nous avons pu voir que des poussières de bois y sont toujours présentes et que la pollution des véhicules à moteur salit le local et met en danger la santé des agents.

Plusieurs flux d'activités y sont toujours présents et toujours incompatibles entre eux comme décrit par le rapport de la Cramif : stockage, réparation et garage/remisage de véhicules.

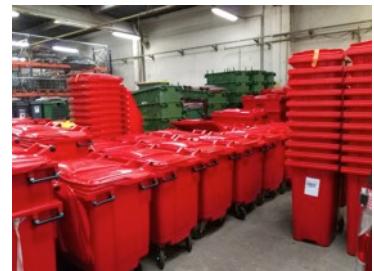
L'agent dont l'activité représentait un danger pour sa santé a vu son poste de travail déplacé hors du hangar. Il travaille désormais à l'extérieur et n'est pas directement exposé à la pollution d'un endroit clos. Apparemment il continue à empiler des bacs à l'intérieur du hangar, cette activité lui prend deux-trois heures et ne peut se faire à l'extérieur, il doit ensuite les charger dans un camion dont l'accès n'est pas non plus optimisé (pas de rampe de chargement). Il utilise un Fenwick ce qui pose également des problèmes de circulation avec les autres véhicules.

Il reste cependant que mettre ce poste à l'extérieur (voir photo) ne représente qu'une solution provisoire, bien qu'à l'abri l'agent est soumis aux intempéries et on ne peut pas parler de poste de travail.

M. Cauchin en a pris bonne note et va placer cette activité à l'extérieur.

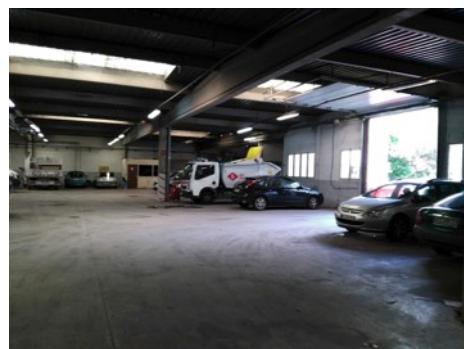
Le hangar/garage n'est pas suffisamment grand pour contenir des sens de circulation, les camions font des demi-tours sur place, rendant dangereux la circulation des piétons.

Les camions sont démarrés avant le départ pour chauffer le moteur ou pour gonfler les bouteilles de certains véhicules, créant de la pollution retenue dans l'espace et se répandant sur tout le site.

La circulation se fait à partir de 5h30 pour la première équipe qui revient vers 9h30, puis départ vers 6h00 de la deuxième équipe qui revient vers 10h00. Ce qui fait un nombre de passages important avec des camions polluants. Le contrôleur de la Cramif préconise l'utilisation de véhicules électriques pour remédier à une partie de ces problèmes de pollution. Le hangar est partagé avec la DEA qui dispose de 5 camions. Le hangar présente également quelques endroits à réparer.
