Rapport de visite du CHSCT d'Est Ensemble à l'Unité Nord de la DPVD

Visite du mercredi 13 juin 2018 à 9:30 en présence de Kada Zeroual, secrétaire du CHSCT, Nicolas Mededji, Yannig Geoffroy, Bruno Camhaji mandatés CHSCT, Marine Devé, Rebecca Douillet, Nathalie Missary du Pôle Vie au Travail et Johann Cauchin Directeur de la DPVD.

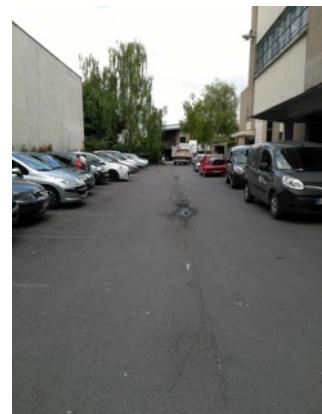
Accès

Nous sommes frappés au premier abord par l'exiguïté de l'accès au garage. En effet, des voitures sont garées de part et d'autre de cet accès, réduisant la circulation à une seule voie.

Nous avons également constaté que cette disposition comportait des risques pour les piétons (essentiellement des agents de l'UT) et notamment en cas de marche arrière des camions. Le rapport Cramif pointait également ce risque.

On trouve dans ce passage des déchets non étiquetés et comportant des substances potentiellement dangereuses. Des poubelles gênent le passage de la sortie de secours.

Le problème des véhicules particuliers stationnés à cet endroit a été soulevé, Mme Devé et M. Cauchin ont assuré qu'une solution était en cours de recherche pour trouver un parking sécurisé dans les environs.

Nous demandons qu'une échéance soit donnée au CHSCT.
